年产 30 万吨差别化 POY 项目 水土保持设施验收报告

建设单位：浙江恒优化纤有限公司

编制单位：嘉兴市环泰工程技术有限公司

2021 年 7 月

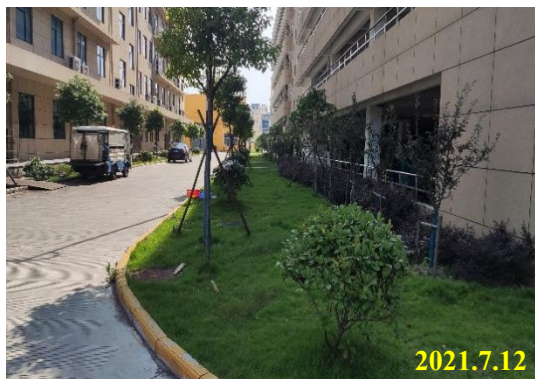
图 1-12 项目东侧绿化

项目区绿地面积 3.1580hm²，绿地主要位于项目区四周，厂区入口主要进行灌草结合的绿化，周围的绿化与其建筑相协调，有利于车辆及行人出入。

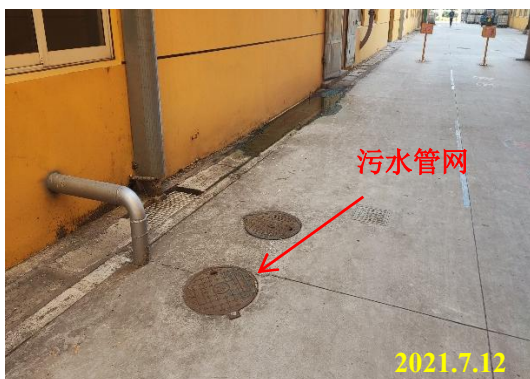
图 3-3 项目区中部污水管网

排水工程：工程区排水采用雨污分流制。雨水包括建筑物的屋面雨水、道路及场地雨水。雨水汇入沿道路埋设的雨水管后，本项目建成后集中排入工程区周边市政道路。本工程管线铺设长度为 1954m，管径为 DN300~500。

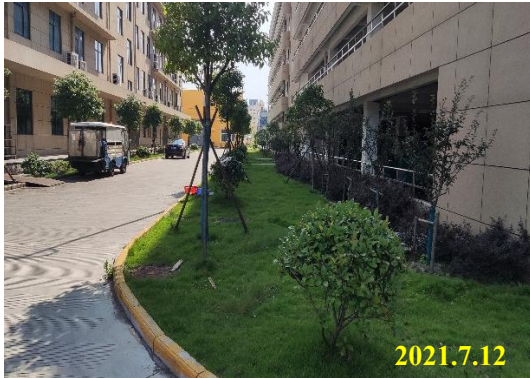
图 3-5 项目区东北侧绿化

绿化工程：工程区绿化面积3.1580hm²。

抚育管理：本工程抚育管理面积3.1580hm²，集中管理时间为1年。

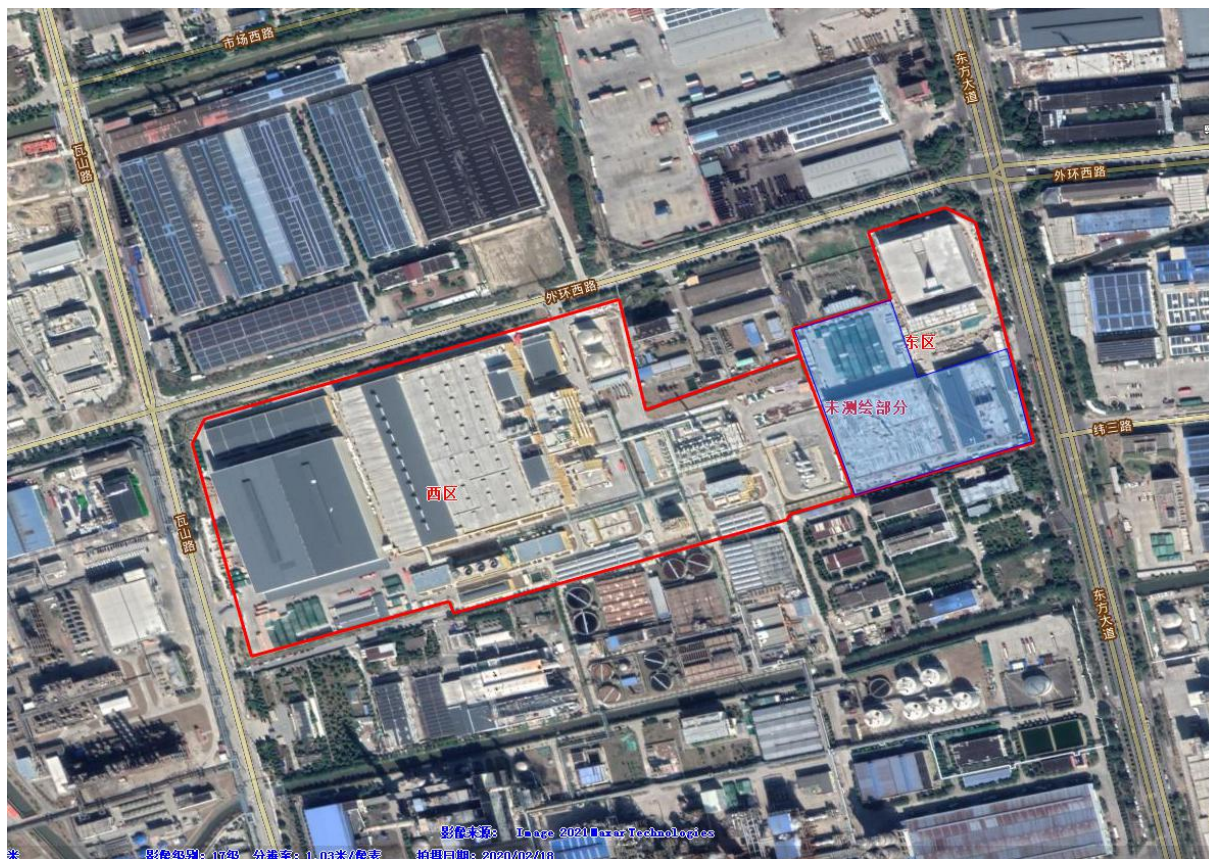
图 5-1 项目遥感影像图

根据监测成果，本项目建设完工后，场地内除硬地、建构筑物范围外，绿地区均已绿化。由 2020 年 9 月测绘报告得出，绿地区面积为 2.7980hm²，此报告未测绘完全，项目东区部分区域未进行测绘，如下图 5-1、图 5-2 所示。经现场勘察，项目东区车间周边及围墙内侧均已进行绿化，经估算绿化面积约有 0.36hm²，故本项目总绿化面积为 3.1580hm²，林草覆盖率综合达到 14.89%以上，达到方案确定的 14.85%防治目标。林草植被覆盖率情况见表 5-3。（绿化测绘报告见附件 6）
