# 万国路跨杭州塘大桥工程项目 水土保持设施验收报告

建设单位：嘉兴经济技术开发区投资发展集团有限责任公司

编制单位：嘉兴市水利水电勘察设计研究院

2021年1月

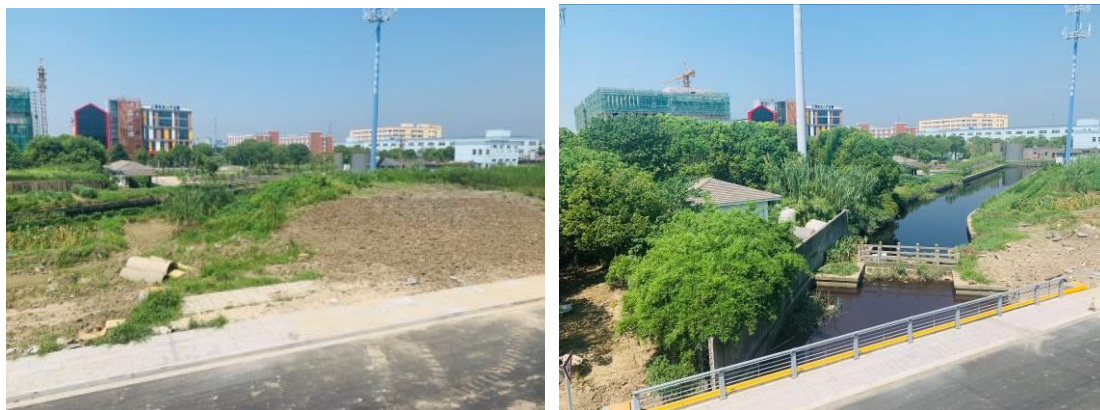
图 3.1 钻渣堆场现阶段照片

工程共产生钻渣 0.902 万  $m^3$ ，运至辅道西侧的临时借地翻晒后就地回填。临时钻渣堆场占地面积 0.6000 $hm^2$ ，工程产生的钻渣全部接纳，就地填埋后进行场地平整。但施工时未在钻渣堆场布设相关排水、沉沙措施，在翻晒过程中造成了一定的水土流失，存在一定水土流失隐患。
